THE FINAL CHAPTER

For the events of March 4, 1945, with the focus being on the cathedral site, I have gathered the following photographs, charts, floor plan and maps that will give a clearer understanding of the conditions at the cathedral starting with the 485th Bombardment Group flyover. Additional charts will show the extent of the missions this day over the city and the broader devastation to Szombathely. Document sources are noted with each illustration.

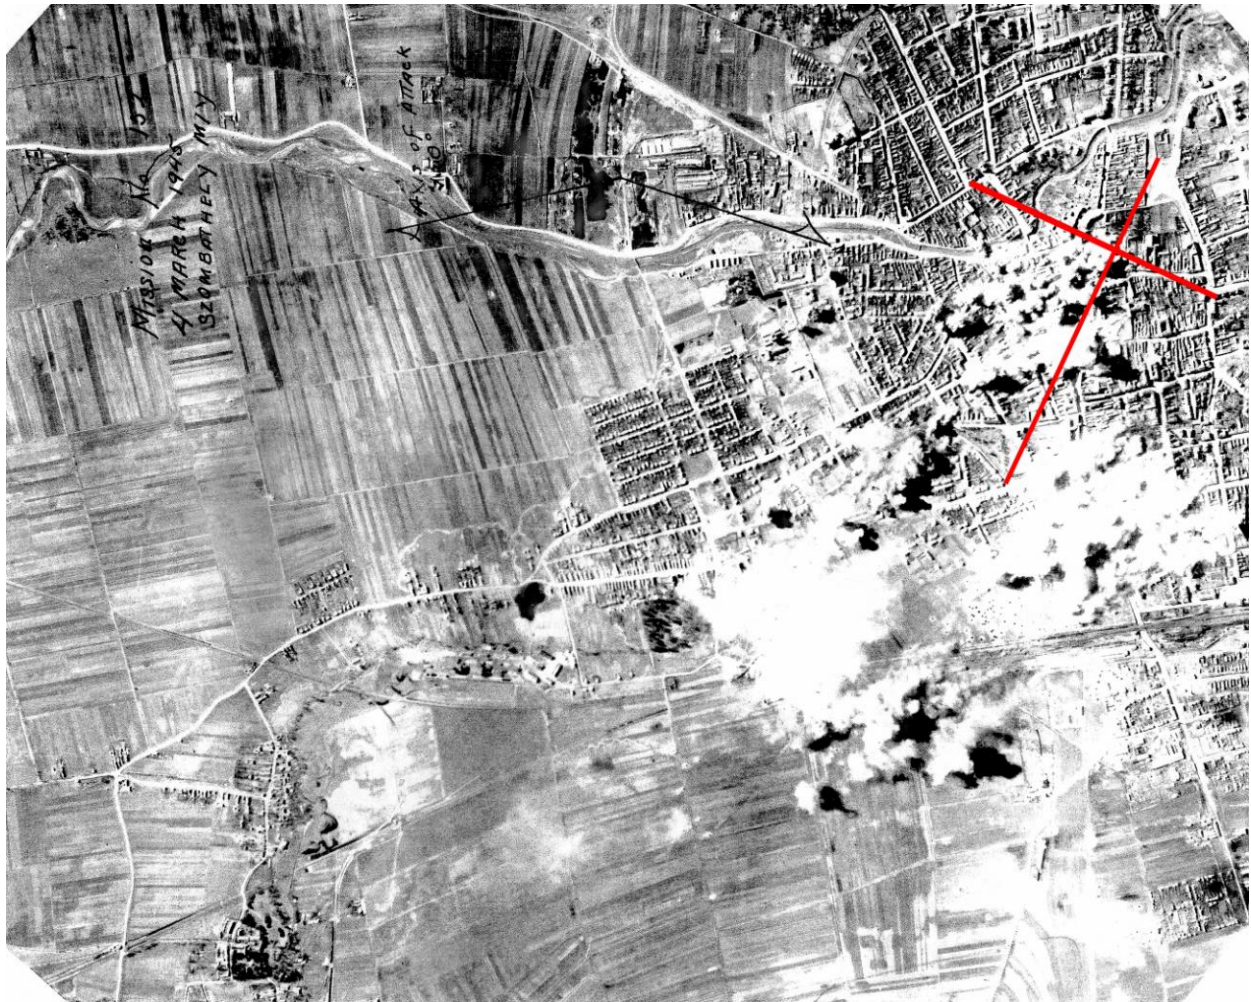
U.S.A.A.C. (485th. Bomb Group)

This Bomb Photograph was taken by one of the last bombers (in the Dog Box) of the 485th Bomb Group as they flew over the city on March 4, 1945. The cathedral is located at the crossing of red lines that were fixed by street corners that were visible in the photograph and a modern street map of Szombathely. Clouds (from the explosions) over the city obscure the Marshalling Yards while the cathedral is at the edge of the last group of clouds. The left black arrow represents the direction of the bomb group and the right arrow indicates magnetic North (added by the Air Force, 1945). The density of explosion clouds cast black shadows being closer to the ground. The cluster of clouds at the red crossing would have come from the 4th Box of the 485th Bomb Group which were the last planes in this group over the city. The clustering of all explosion clouds indicate the 4 boxes of the 485th that were positioned above at 23,500 ft. at the moment of taking this photograph. Lighter atmospheric clouds higher up in the sky can also be noted. The dispersion of explosive clouds over the city are in agreement with the Bomb Plot Charts, the March Edition of the Monthly Recap, and the Mission Summary documents found on this Web Site, indicating the low accuracy of hitting the target, the Marshalling (railroad) Yards.

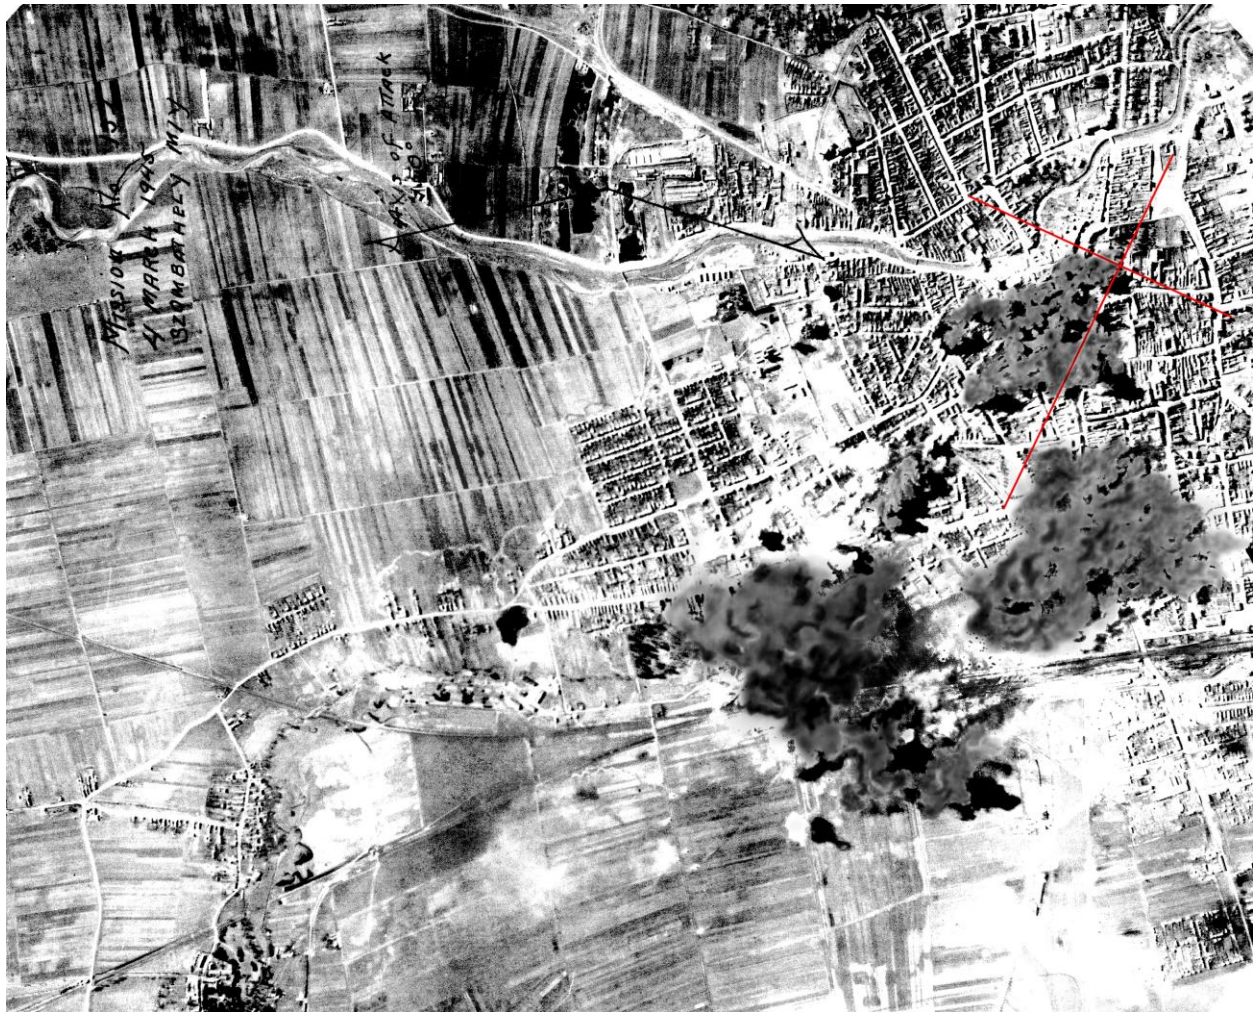
This "Photoshop"^(Adobe) rendering of the "explosion" clouds are subjective as a light cloud cover was present at this moment over the city. This image rendering should be considered for illustration purposes only. This "adjusted copy" was created from the original (with white clouds on the above page) and is not an official Air Force photograph.

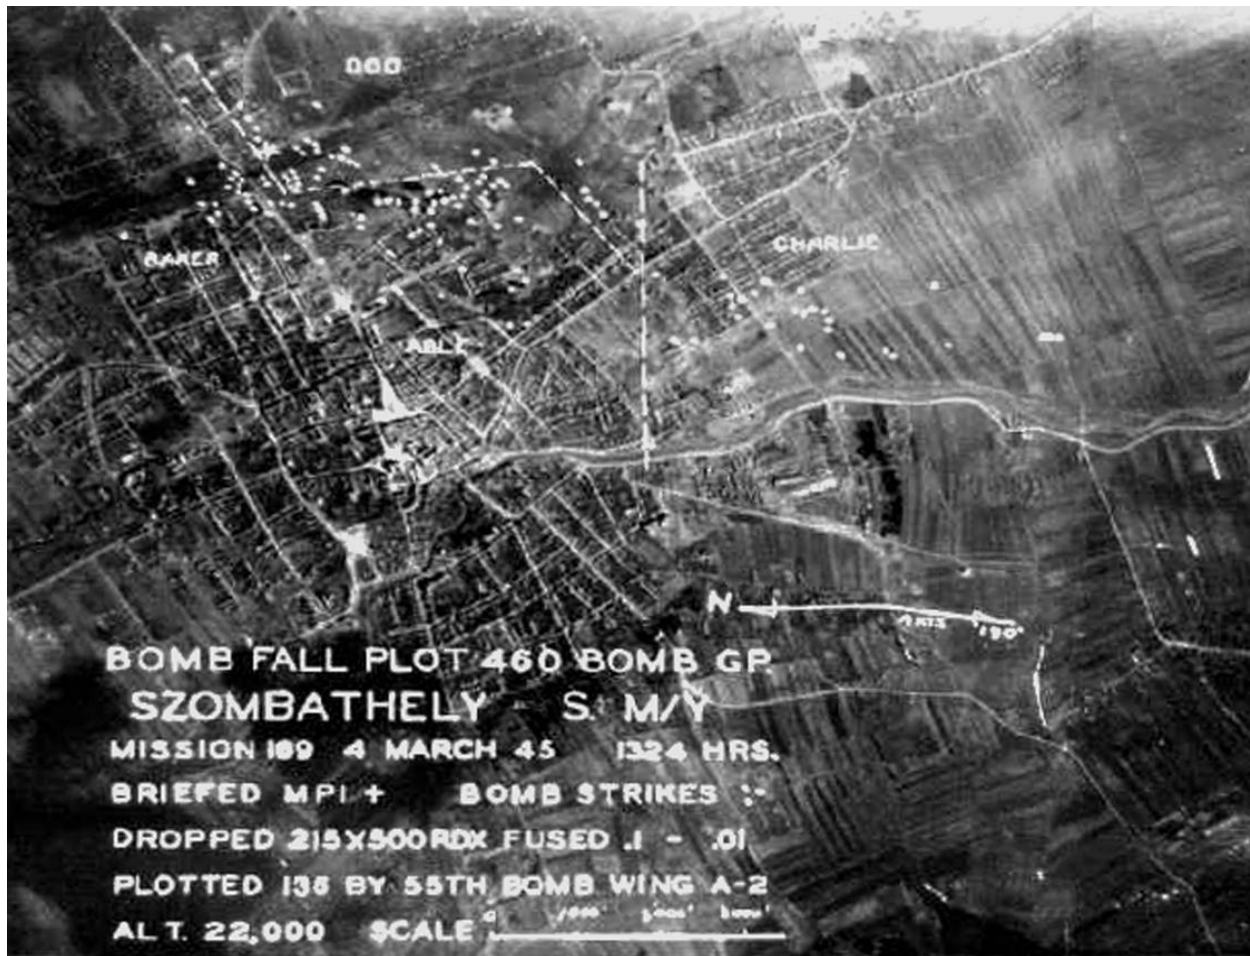
U.S.A.A.C. (460th Bomb Group)

This is an official Army Air Force Bomb Fall Plot photograph that was created after the mission of March 4, 1945. The white dots and dash lines were added by the A-2 Intelligence Group back at the base in Italy. It indicates the plotting of 135 bombs out of 215 total bombs that were dropped this day by the 460th Bomb Group. The image was taken after the mission and probably by reconnaissance aircraft late in the afternoon of March 4th 1945 from 22,000 feet over the city. The total of bombs dropped is 3 more bombs (215) than the Mission Narrative Report of (212) bombs dropped. The sky is now clear of explosion clouds and a haze in the air can be noted above the city. This photograph is important as it reveals the following condition of the cathedral. (See the next photograph).

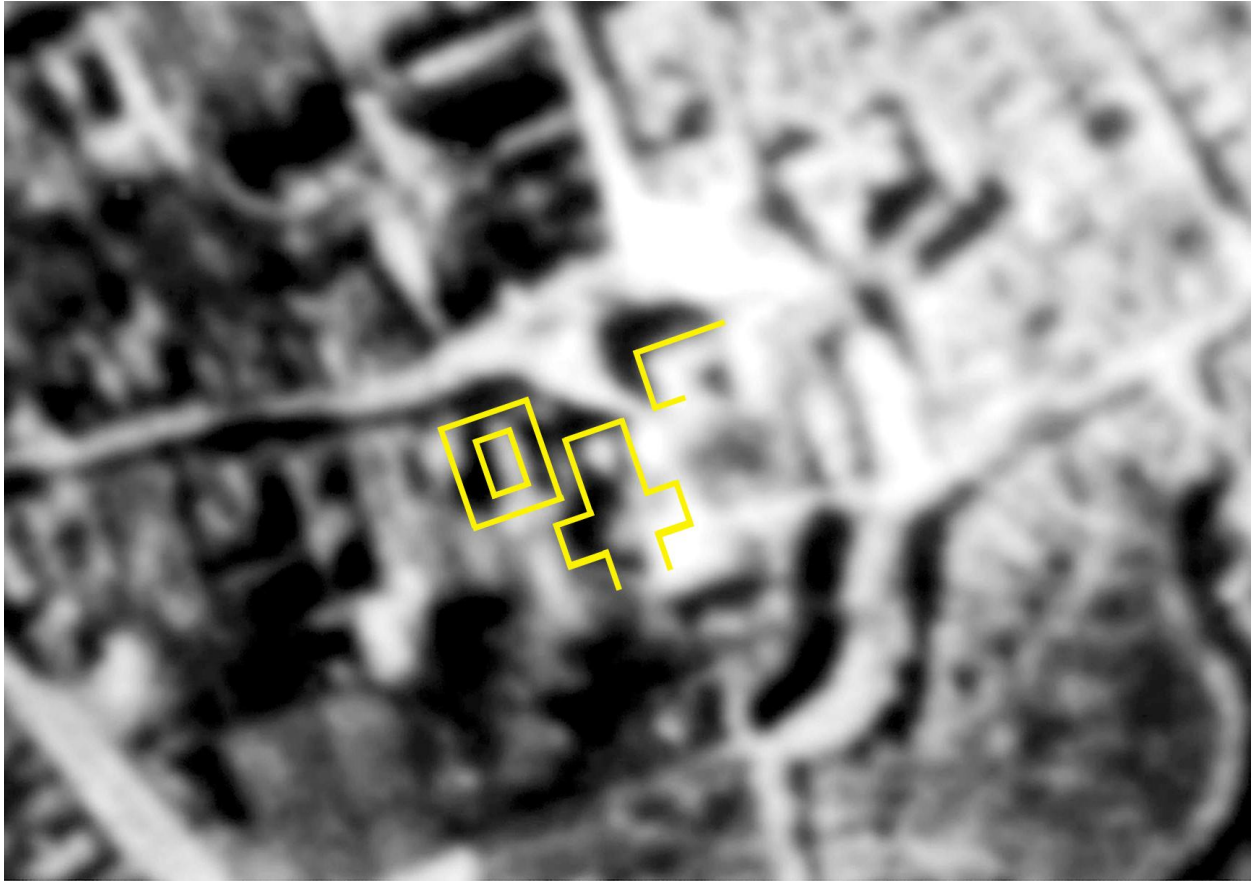
This enlargement (approx. 1200 X) shows the cathedral complex from the Bomb Plot photograph of the 460th Bomb Group above this page. The afternoon shadows of the Bishops Palace, the clock tower and front wall are casting a shadow line across the parking area in front of the cathedral. The large opening in the roof of the Nave now allows the sun to shine on the cathedral floor and walls while the hole in the roof of the Sanctuary shows as a dark circular area. Roof areas of the cathedral that remain, show as light areas (the sun's reflections), and the opposite sides are covered in shade and now show dark. To date, this is the first known image of the cathedral taken on the day of the bombing and would show the condition of the structure as of March 4, 1945 about 2- 4 PM in the afternoon. Note also that the left wing of the Bishop's Palace has now been shortened to be about equal to the front wall of the cathedral that faces the street.

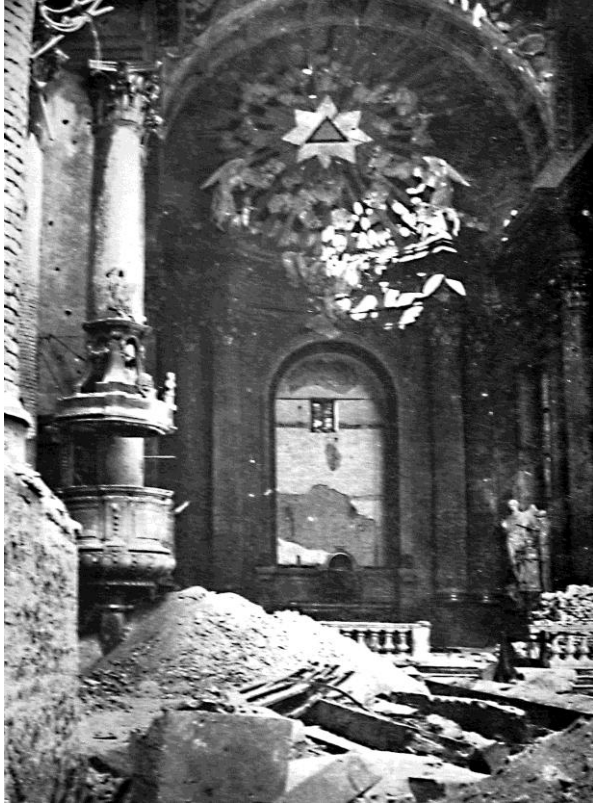
The explosion in the Sanctuary area caused massive heat and concussion damage to all furnishings in the area as well as in the rooms above the Sacristy that held the Cathedral Archives. Extensive destruction to all furnishings, frescos and art can be seen. The Gloria above the Altar and Tabernacle, although damaged, remained in place and was later restored. The marble railing at the steps was broken but later repaired and eventually relocated to the North Transept around the St. Martin Altar. Note the mid morning sunlight shining on the Gloria through the hole in the roof.

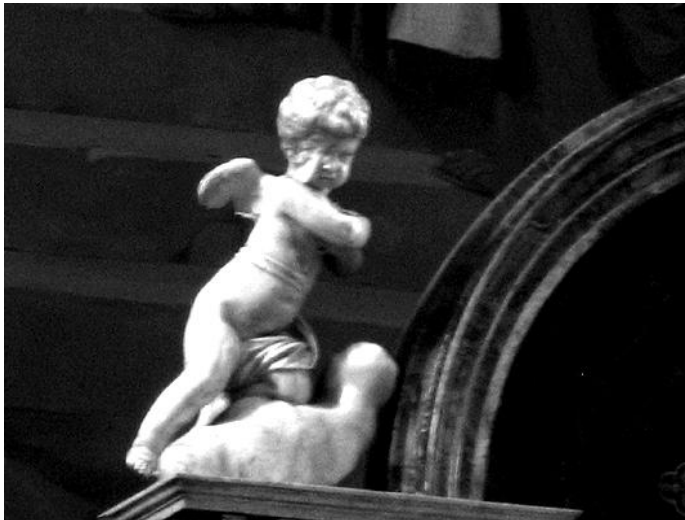
The Cherub's face at the Gospel (left) side of the High Altar in the Sanctuary was hit with a small bomb fragment. Above the altar the original painting by Maulbertsch was totally destroyed by the heat and blast.

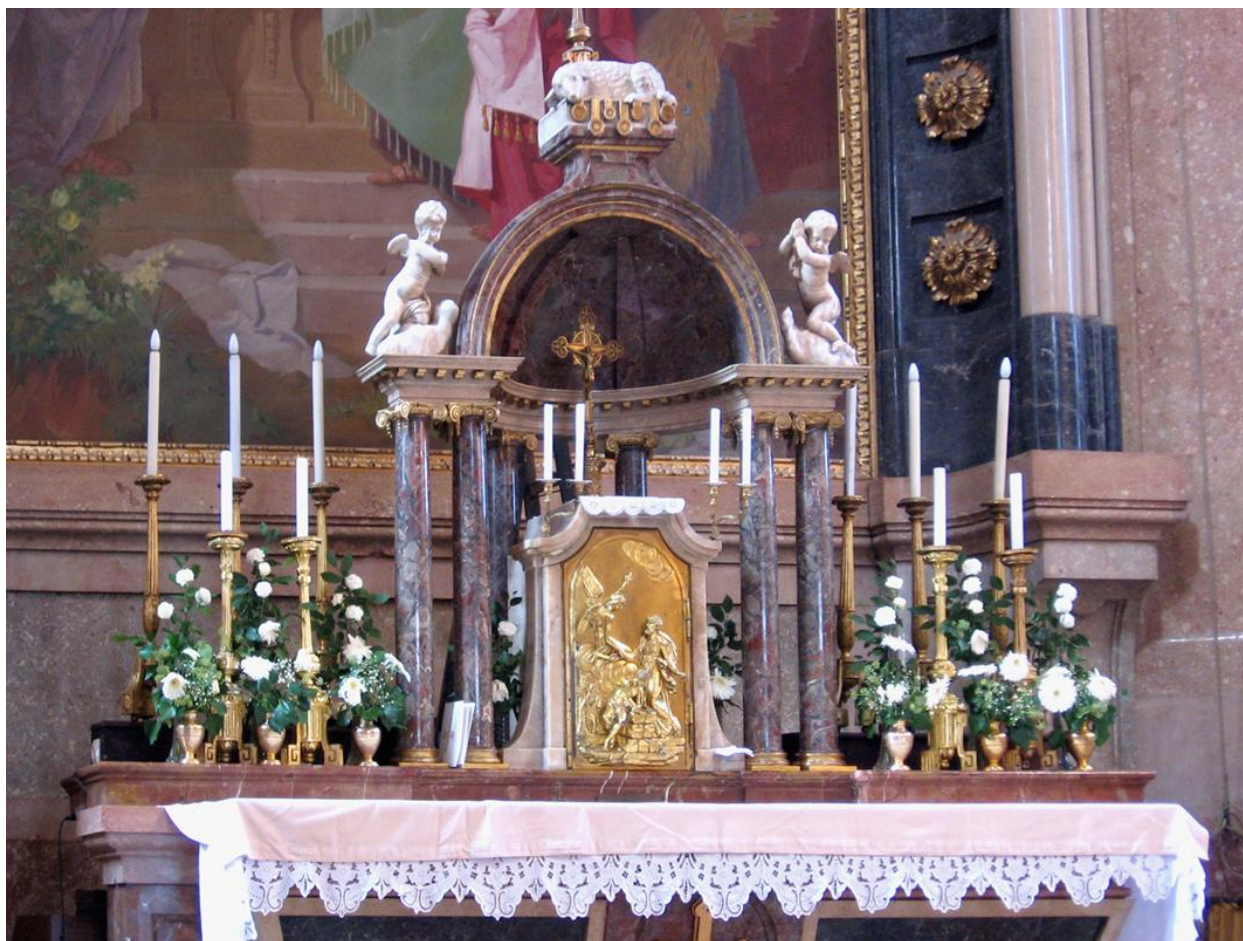
The High Altar as it looks today. The Tabernacle is protected by columns with gold bases, capitals and ledges with scrolls and the canopy above, and all are replicated in miniature from the cathedral's actual motif. The crown at the top of the canopy is "The Paschal Lamb" (The Lamb of God that takes away the sins of this World", being Christ our Lord.).

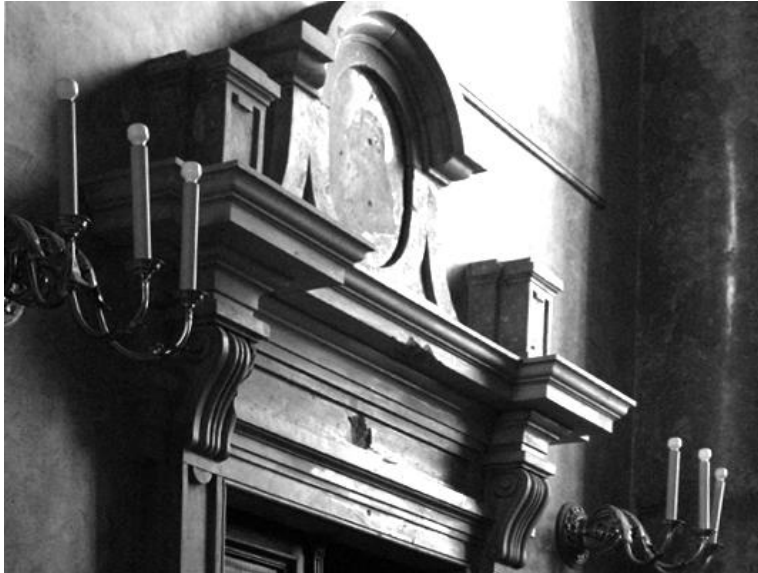
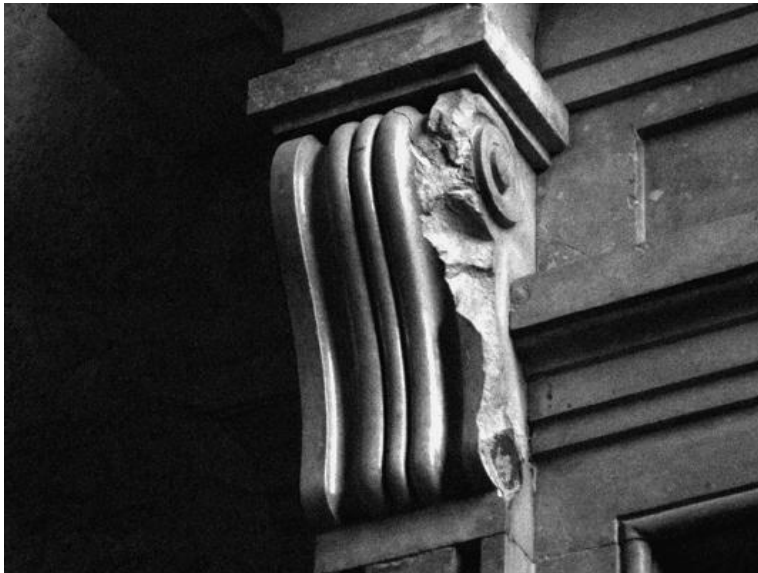
The following two images were taken in the North Transept at the entry doors to the Chapel. Fragment damage can be noted today in the moldings above the door which were never repaired. Bomb or column fragments from the explosion nearest the crossing of the Nave is shown by green lines on the Floor Plan (above). The ceiling over the crossing was heavily spalled and burned, but no breach in the ceiling structure was noted in the old interior photographs of bomb damage. (See Photo Albums)

A scroll decoration on the left side of the door moldings to the Chapel remains unrepaired. Fragments from the first bomb in the Nave traveled deep into both the North and South Transepts. The bust above the door was never replaced and this Entry probably looked much like the Entry to the Sacristy (See Pre War Photo below).

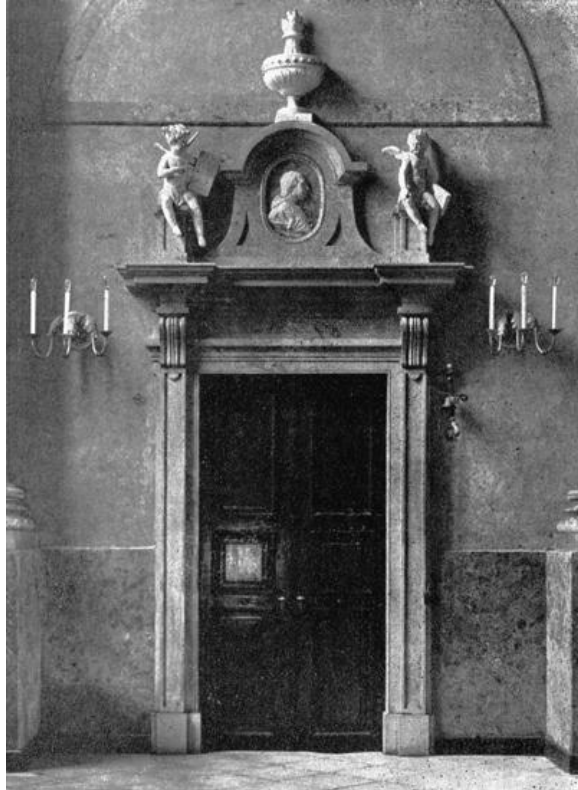
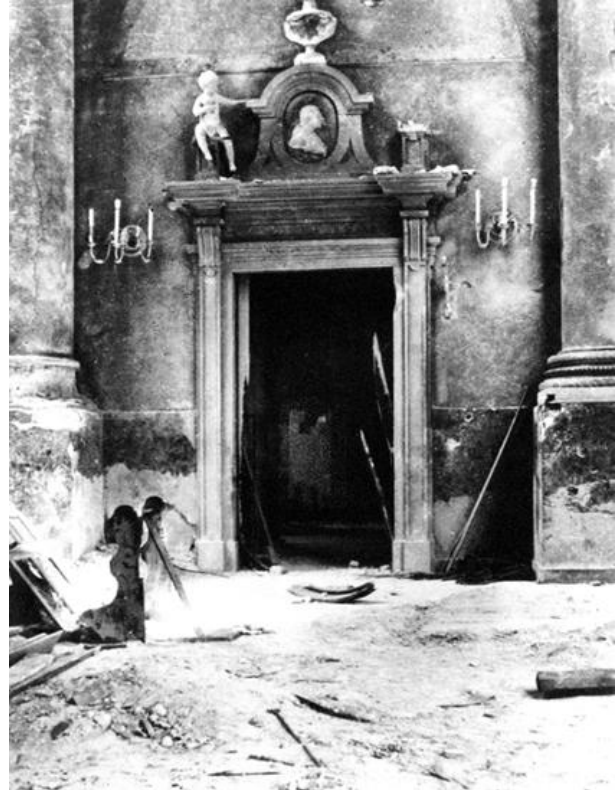
A "Pre War" photograph of the Entry to the Sacristy (on the left) is compared to a photograph taken shortly after the bombing on March 4, 1945. The bomb damage photograph (on the right) shows heavy damage to the Oak Doors as well as fragment damage to the marble wainscoting at the door, and the corner of the columns base on the right side. Chipping of the door moldings on the left side and the damage to the Cherubs and decorations above the door are the results of the forward explosion in the Nave.

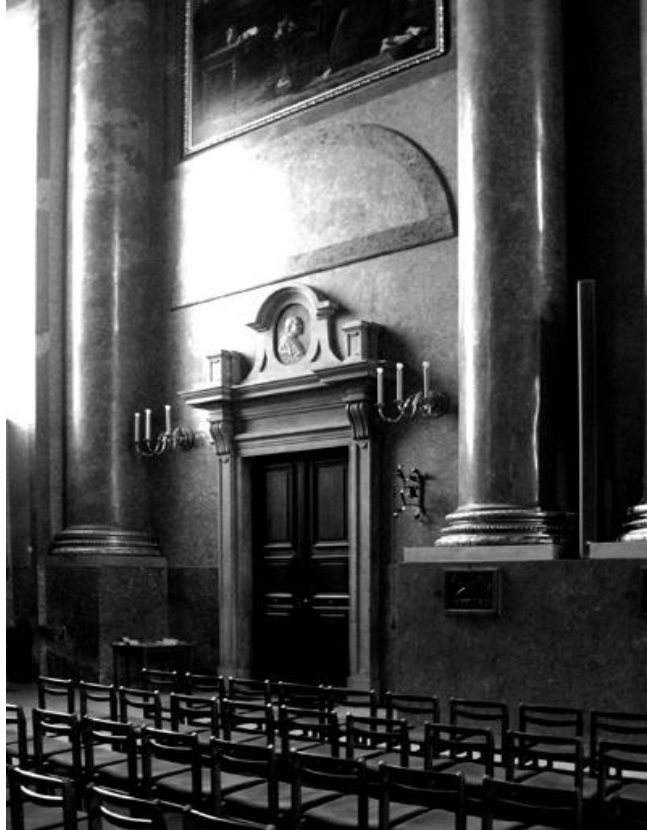
The Entry Doors to the Sacristy as they look today. The white Cherubs and decoration were never replaced above the door ledge.

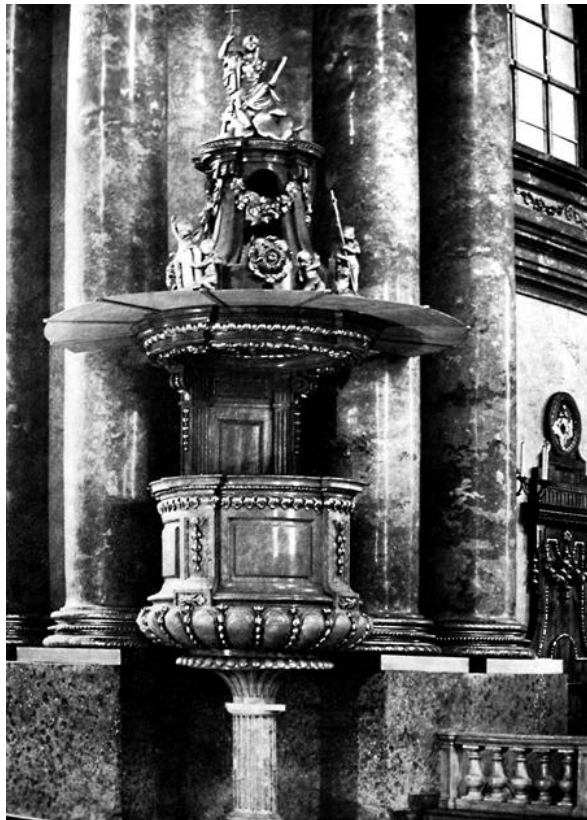
The Pulpit as it was photographed prior to WW II is from the Cathedral Archives and was published in the book "A Szombathelyi Székesegyház" in November 1945. The additional extension to the canopy over the pulpit created a larger "sound-board" to improve the hearing of the sermons by the faithful at the back of the cathedral. It was never replaced after the war. Audio equipment soon became available after the reconstruction and was probably employed at some early date.

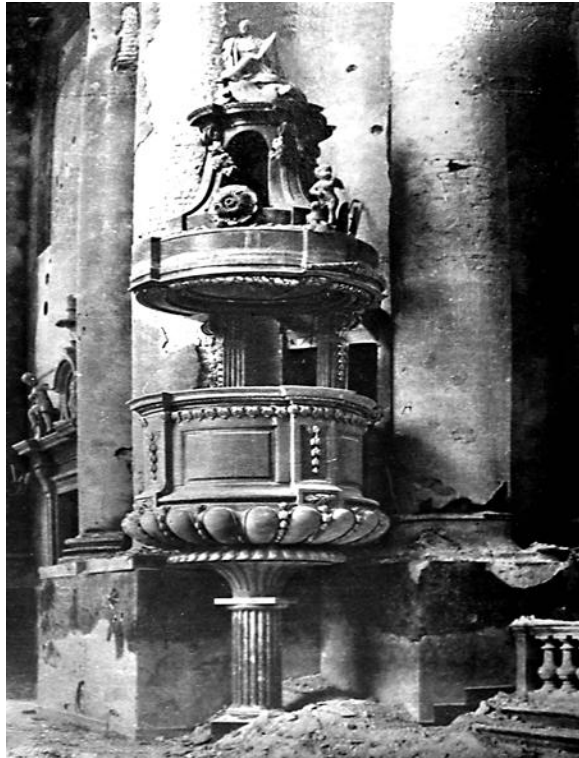
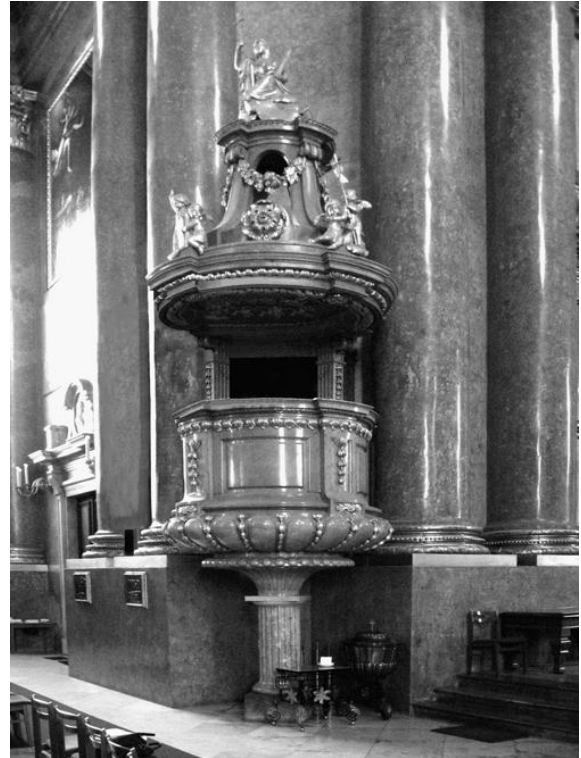
The photograph on the left shows the effects of the bombs' explosions. The right column shows extreme damage to the faux marble covering exposing the plaster and brickwork that formed the column. The column's bases "Plinths" (made from carved stone) were heavily spalled. Fragment damage in the concave wall section (behind the pulpit) is probably the result of the explosion of the bomb near the crossing of the Nave. The two columns on the left (being sheltered from the explosion in the Sanctuary area) would again have probably been severely damaged by the forward explosion in the Nave. The railing at the third step to the Sanctuary is now installed around the St. Martin Altar in the North Transept. The photograph on the right was taken in 2008. A projection screen then filled the opening, and was removed via Photoshop (Adobe) to reveal the total architectural beauty of the pulpit as it looks today.

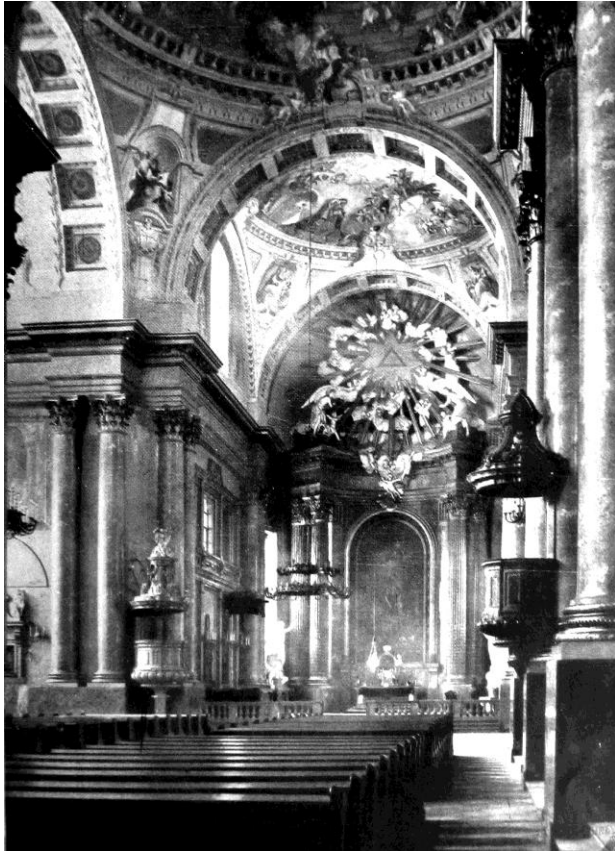
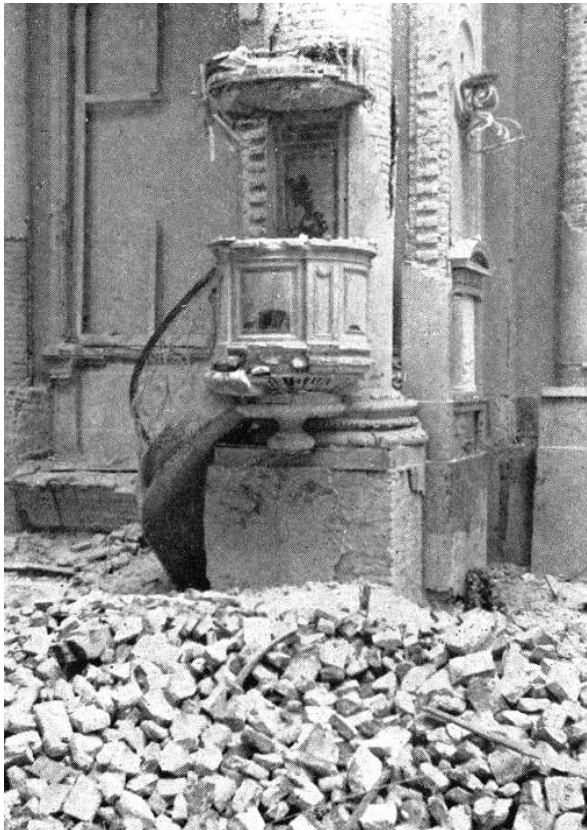
(Top Left) An old postcard view of the small pulpit taken from the North aisle some time prior to the war. Mounted on the second column from the crossing, it was probably used for minor services or smaller attendance. Note the large Chandelier at the center of the crossing and the wood pews. The bomb damage photographs show heavy spalling to all surfaces facing the Nave. Side walls of the chapels were somewhat protected from the full force of the bomb's blast. Damage is most notable on the walls, columns, and of course the pews (not shown). Here is where a woman was found alive with broken bones (see storyline on this web site). The Pulpit was never rebuilt. Resulting effects from the 1st and 2nd bombs in the Nave were mostly involved in these damages. The image of the pulpit at the left predates the image above, which allows more sunlight into the Nave after the damaged roofing had been removed.

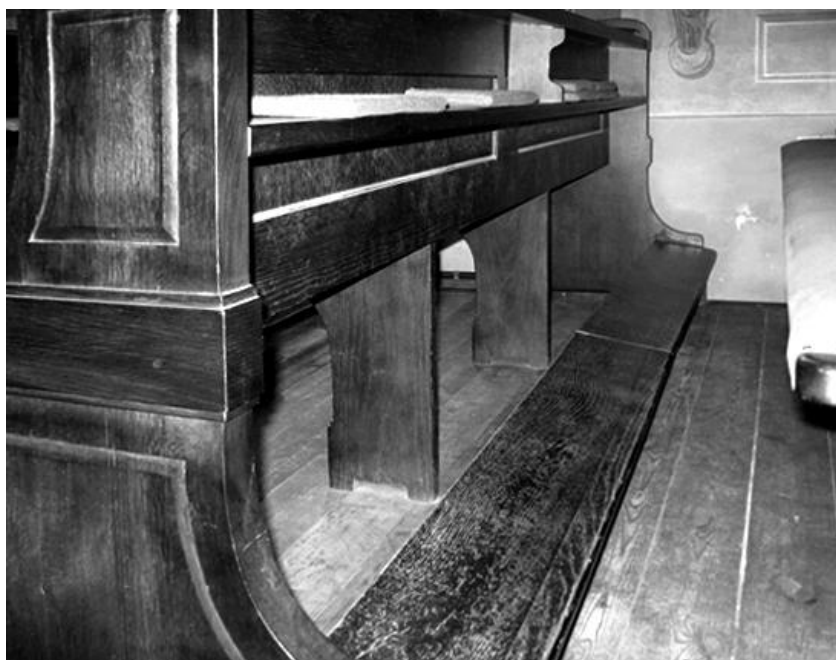
The original pews of the Nave were all destroyed in the bombing of March 4, 1945. In the Chapel, off the North Transept (which did survive), can be found the original wood pews. Noted features include a wooden platform above the cathedral marble floor, wood kneelers, seats and back rests (probably without cushions in the Nave) and a small shelf rail for Bibles, Songbooks or Missals. End pieces resemble the Nave pews, only the pews in the Nave were longer for more capacity. The shelf does not appear in the postcard below.

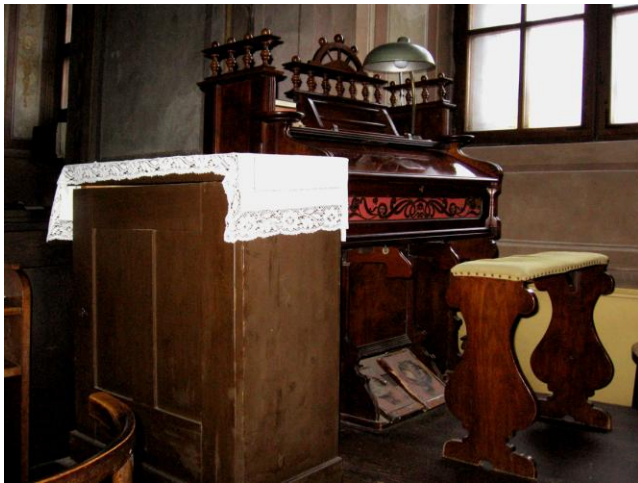
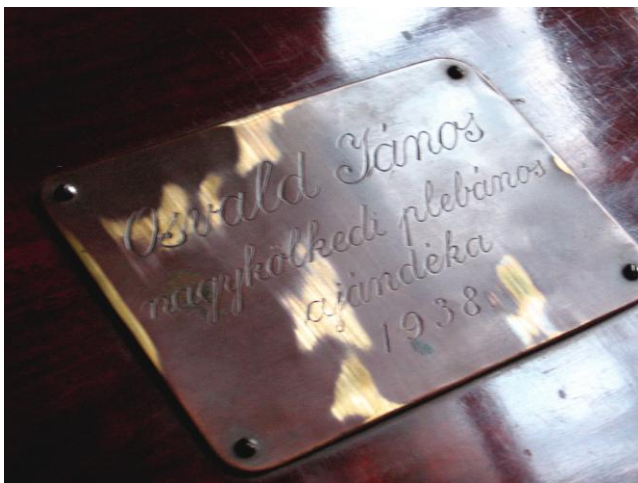
In the Chapel, an old organ survived as did most of the contents, ceiling frescos, chapel altar and the pews. Dedication Plate is dated 1938.

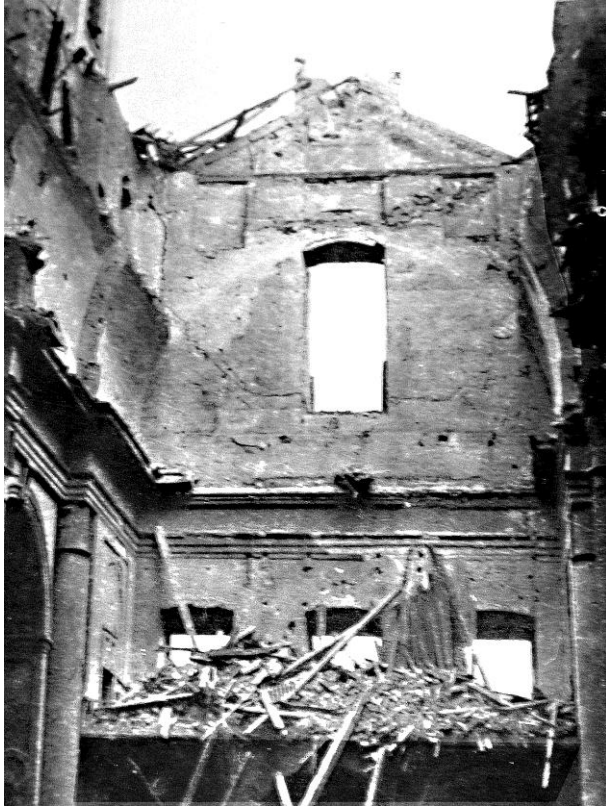
A view of the East wall and organ loft after the Sunday morning service on March 4, 1945. (12:42 – 12:47 PM). The savage damage to the walls and the ceiling area (now gone), expose the very sinew of this magnificent cathedral still standing but now crying in pain. Gone in an instant is the former beauty of its interior, the frescos, the paintings, the art, and the grandeur of the great organ. No trace of the tranquility that once resided in this House of God. To ponder this image can only bring heartache to the soul.

This author has included the Damage Assessment Report by Hell Geza (below) for a detailed engineering assessment of damages to the cathedral. In this view, you can confirm his damage assessment to the Tympanum area displacement and cracks in the core structure of the East wall. The third bomb in the Nave exploded higher up in the ceiling areas causing displacement of the East wall. All bombs were free fall and unchained. (It has often been reported there (Szombathely) , that the bombs were "Chained Bombs" or "Chained Mines").

1. The roof framing over the barrel-vault above the main longitudinal nave was completely destroyed, and the main altar, as well as the side-chapels also suffered substantial damage. The loss to the whole building is listed below in percentage terms:

2. The main longitudinal nave's barrel vault, the sanctuary cupola, the sacristies, as well as the five Bohemian glass vaultings above the archives and oratory rooms of the Madonna Chapel were also completely destroyed. The great dome over the transept, as well as the half-dome above the main altar, was so extensively damaged that their partial demolition is absolutely essential. The three Bohemian glass cap supports of the choir were also destroyed.

3. The main facade was pushed forward by the blast, the wall cracked, the ornamental statues fell down. The crowning tympanum moved forward approximately 46 cm. (about 18 inches). It definitely needs to be demolished.

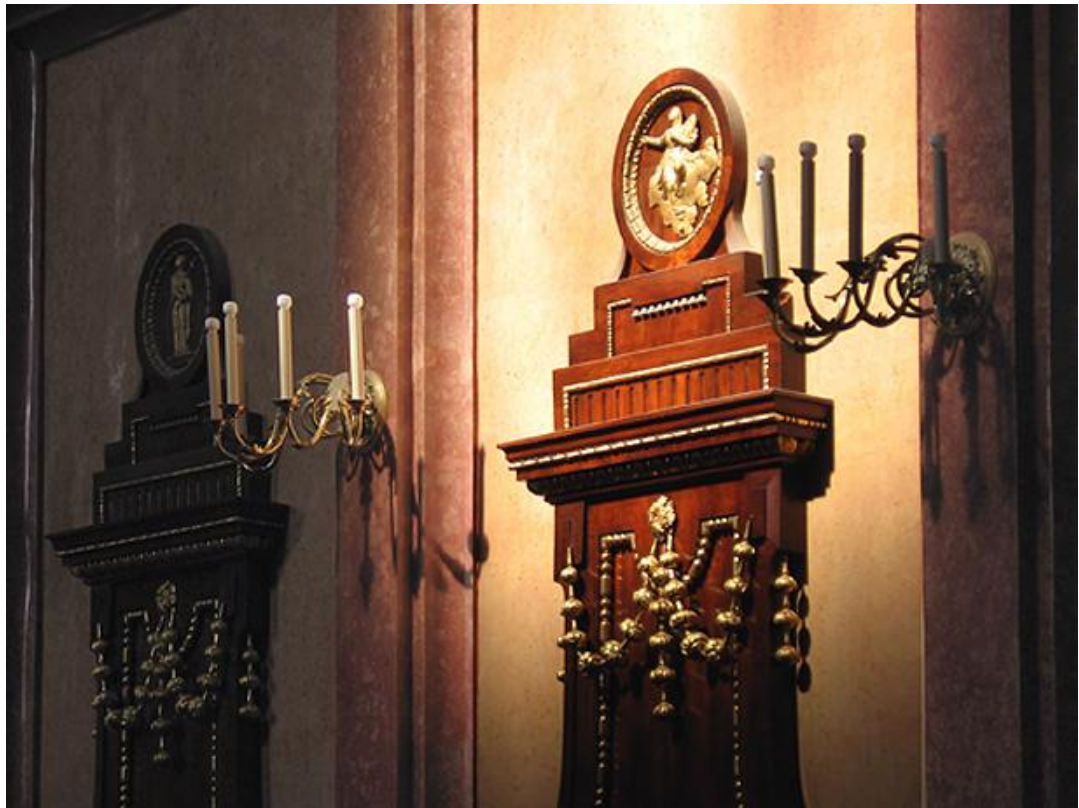
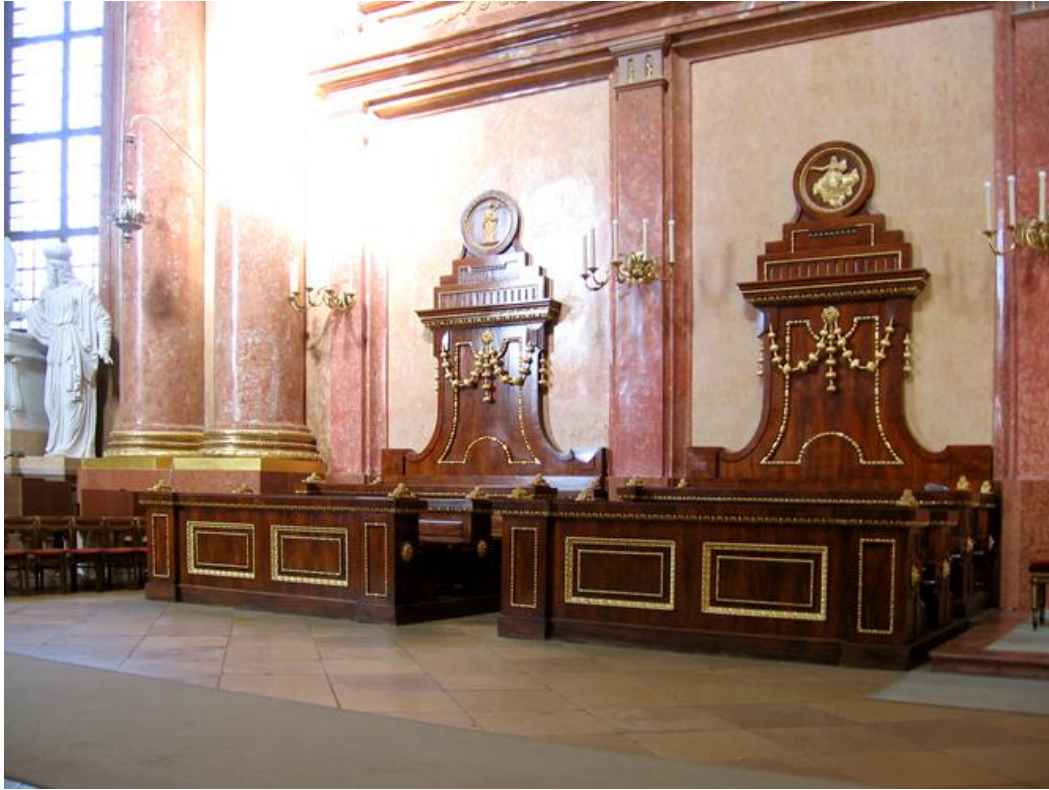
B. and C. Four Cannon Stalls and the Bishop's Throne lined the side walls of the Sanctuary. They were heavily damaged by the bomb's blast in this area, and required extensive wood craftsmanship and labor to restore them to their prewar condition as they can now be seen today.

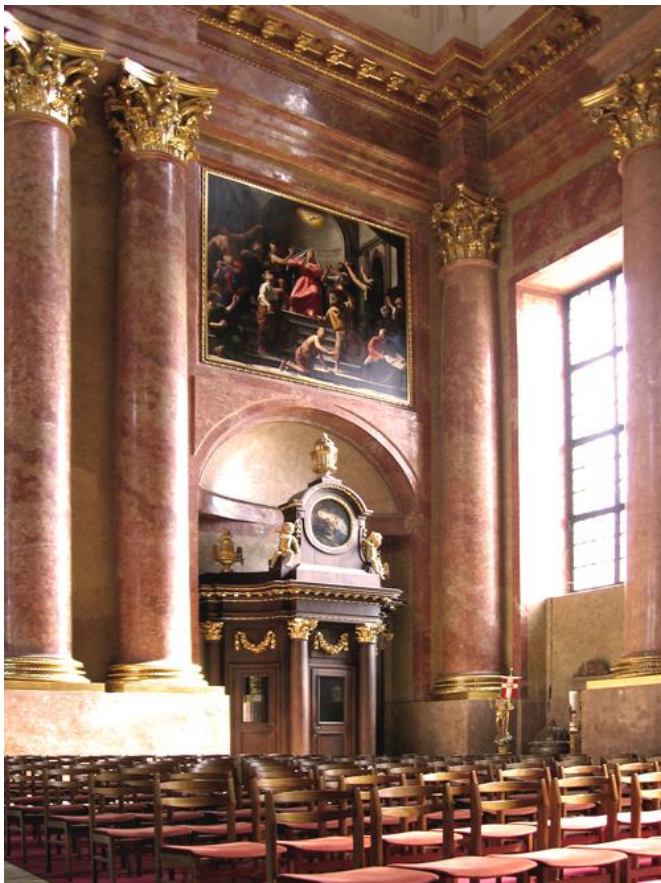
D. The large wood Confessional also survived the bombing but it took many long hours of restoration work to bring it back to its pre war condition. It can be seen today in the South Transept facing the large oak doors to the Sacristy. Note also the restored columns with gilded capitals nearby.

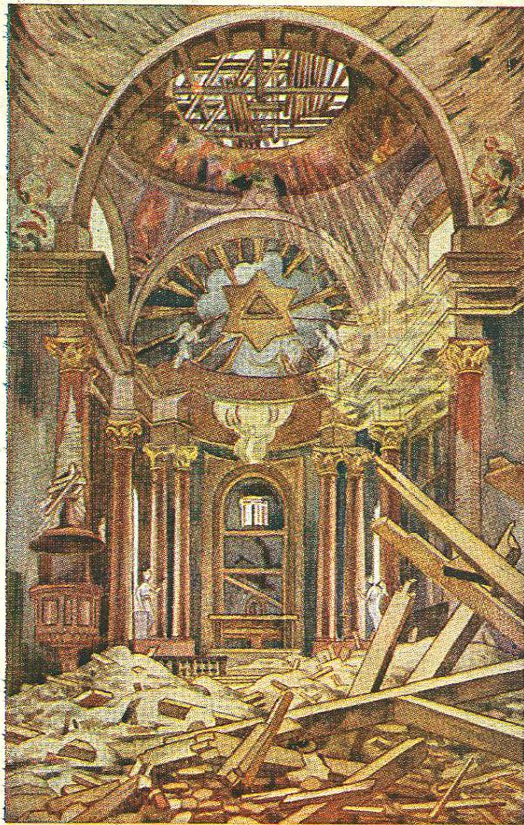
Szombathelyi lebombázott székesegyház 1945. március 4.
Szentély és nagykupola.

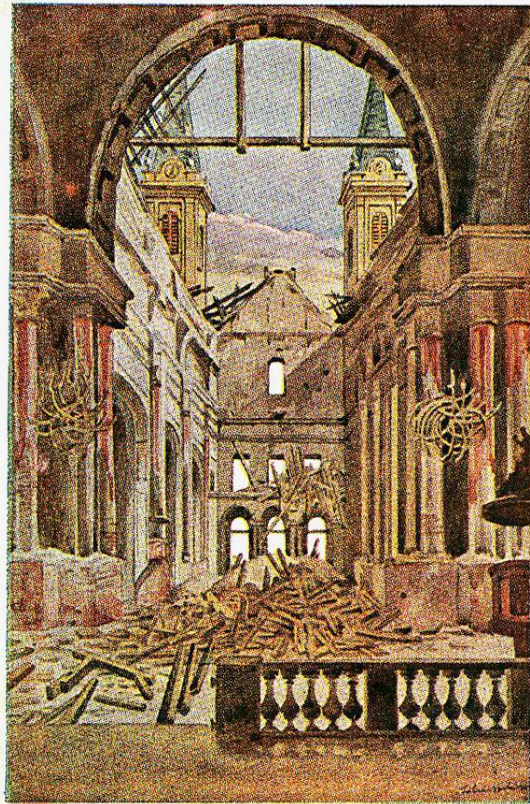
Szombathelyi lebombázott székesegyház 1945. március 4.
A főhajó a szentélyből nézve.

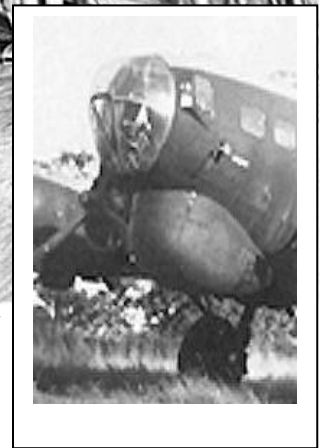
Radar Dome on B-17

In August 1940, Churchill directed a team to develop a system using radar technology in aircraft similar to ground based radar that could see through heavy weather and overcast that was common over Europe and England during the winter months. Bomb Through Overcast (BTO) operations would allow for operations through the fog of winter rather than be grounded by weather. The British version of this radar was H2S developed by British Telecommunication Research and was installed on the Halifax, Sterling and Lancaster bombers for night time raids on German targets. At 10 centimeters frequency, the operator could identify land, water and cities from 25,000 ft. with a 50 miles radius.

The American version of this radar was developed by the Massachusetts Institute of Technology (MIT-H2X) and used a 3 centimeter frequency, and when developed was installed on B-17 Pathfinders of the 8th Air Force stationed in England. A retractable radar dome fitted just forward of the nose wheel was described as looking: "Mickey Mouse" by Major Fred Raso who lead a group of the first B-17s (12 ea.) to England with this devise installed in 1943. For those crewmen who sat at the equipment looking at the scope, the name then evolved into "Mickey Operator". By 1945, the lead aircraft of the 485th Bomb Group (B-24s) had been fitted out with this radar equipment and it was mentioned as "having difficulties in holding the target in his scope" in the Mission Narrative of the 485th. Bomb Group during the Events of March 4, 1945 over Szombathely.

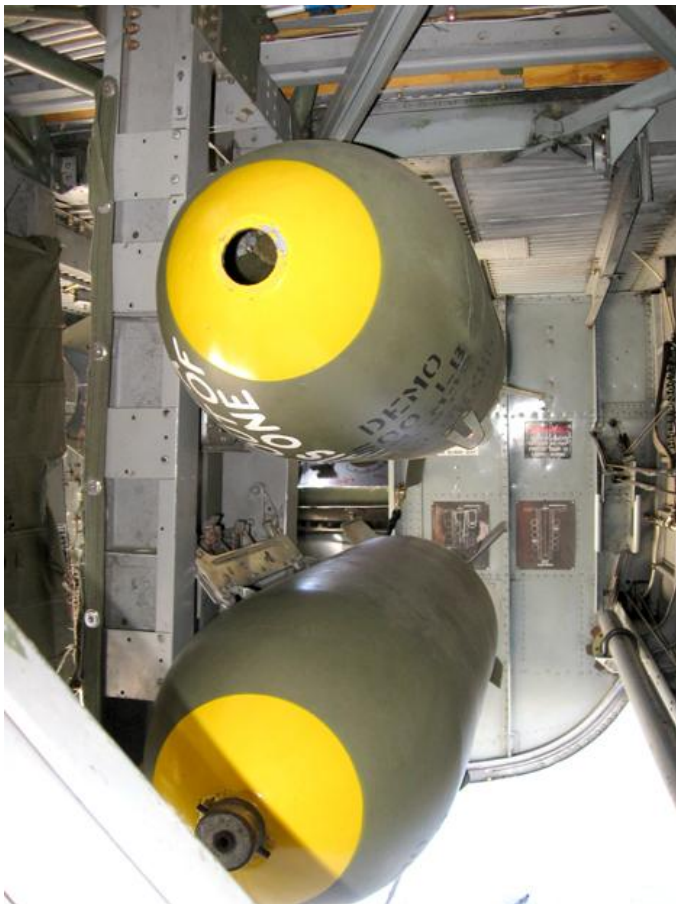
The 500 Pound General Purpose Bomb

The 500 pound General Purpose munition was used extensively during World War II by the Army Air Corps. It was considered most effective as a Fragment/Explosive weapon and it was well suited for its Penetration and Anti-Personal capability. The bombs steel casing and mechanism was about 50% of its weight and the remaining cavity was filled (in this case) with RDX material which is an extremely high nitramine explosive. It was considered a DUMB bomb and had no internal guidance system. The bomb had two fuses (one in the nose (.1) and one in the tail which was usually set to a delay of (.01) of a second. As the bombs were released out of the Bomb Bay, they would rotate to a vertical position (in free fall) due to the drag of the tail assembly. In the next image you can see a nosepiece with propeller that would begin to spin while the bomb fell breaking a small wire internally that would allow the arming of the bomb and become a live munition. The fuseing mechanisms were added just prior to the loading of bombs into the Bomb Bay of the aircraft for safety. RDX: Royal Demolition eXplosive

Specifications: Length: 44" +Tail Assy: 13.73"
Circumference: 45" Dia: 14"
Weight: 500 lbs.

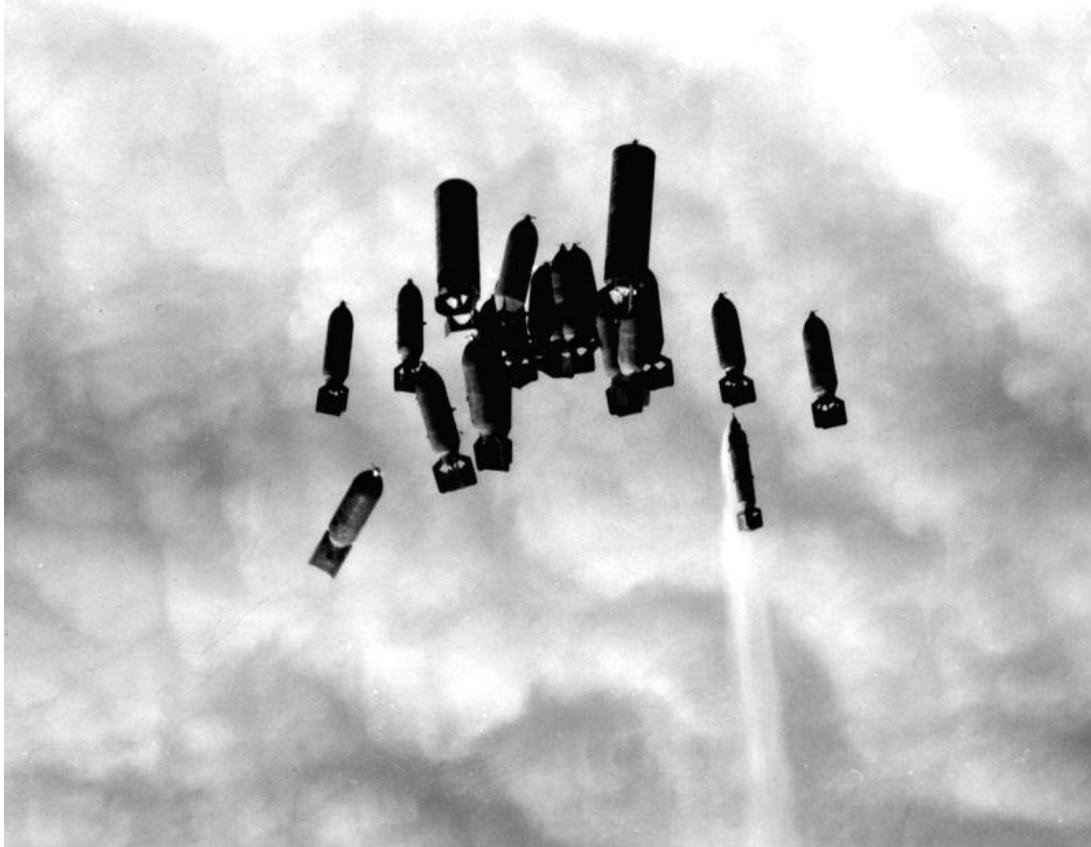
A cluster of 500 lb. bombs (a mixed load) being dropped over Europe during WW2. Note the smoke bomb at the right for tracking the cluster, the two cylinder incendiaries at the top and the nose propellers starting to spin to set the fuse in the bombs as they turn nose down. H2X radar was used through the cloud cover to identify the target area. This cluster has just left the bomb bay in free fall (bombs were never chained together). The aircraft used in this image was probably a B-17 used by the 8th Air Force over Europe. Target is unknown.
