THE FINAL CHAPTER

For the events of March 4, 1945, with the focus being on the cathedral site, I have gathered the following photographs, charts, floor plan and maps that will give a clearer understanding of the conditions at the cathedral starting with the 485th Bombardment Group flyover. Additional charts will show the extent of the missions this day over the city and the broader devastation to Szombathely. Document sources are noted with each illustration.

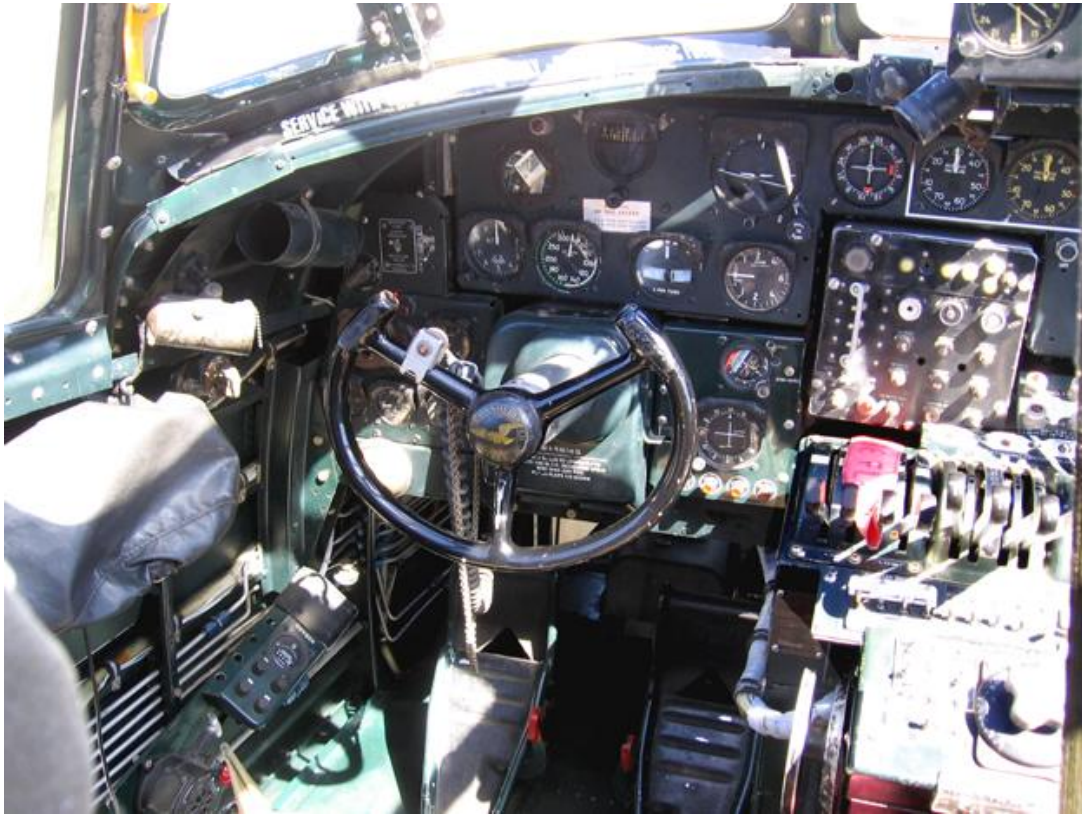
Above (Pilots Position)

Below (Co Pilots Position)
